# 民和县官亭供销社加油站“8·9”一般中毒事故调查报告

民和县人民政府事故调查组

2025年8月9日07时43分左右，民和县官亭供销社加油站在卸油作业时，在油罐区阀门井内发生一起中毒死亡事故，造成两人死亡，直接经济损失约260万元。

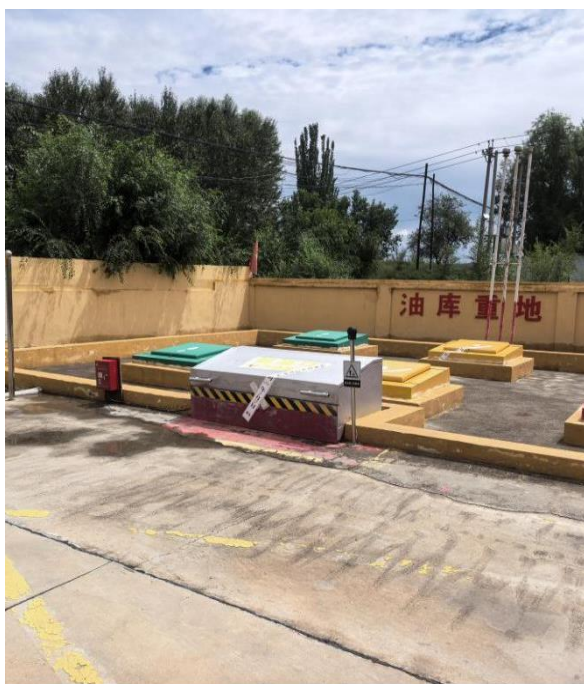
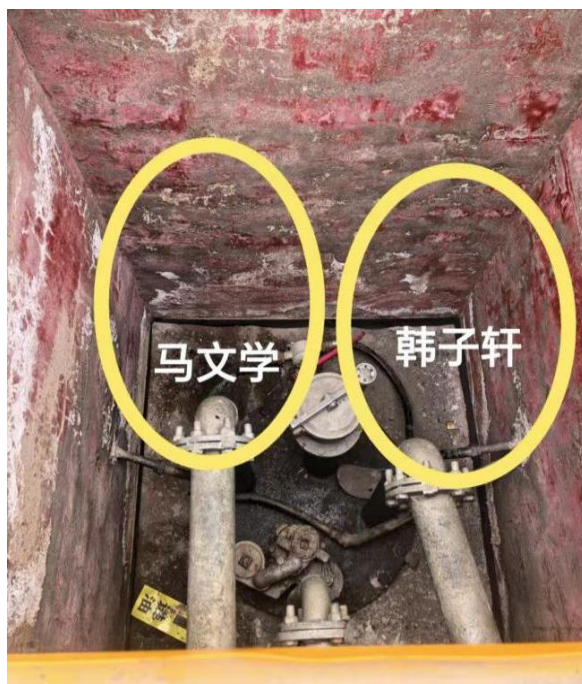
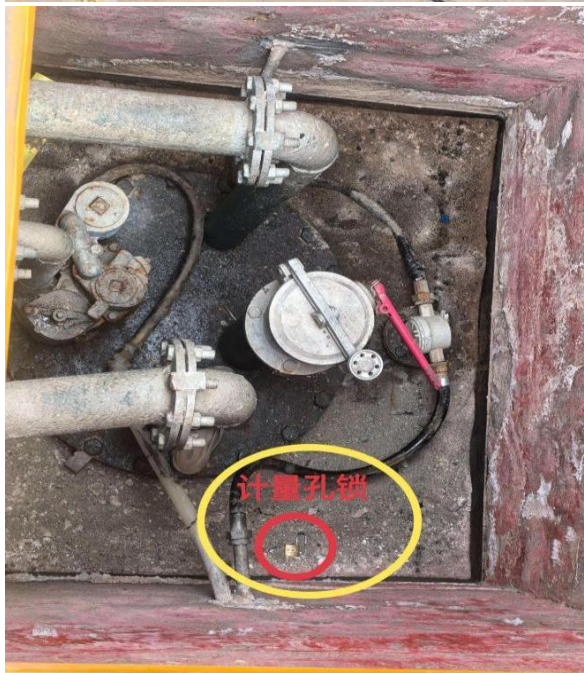
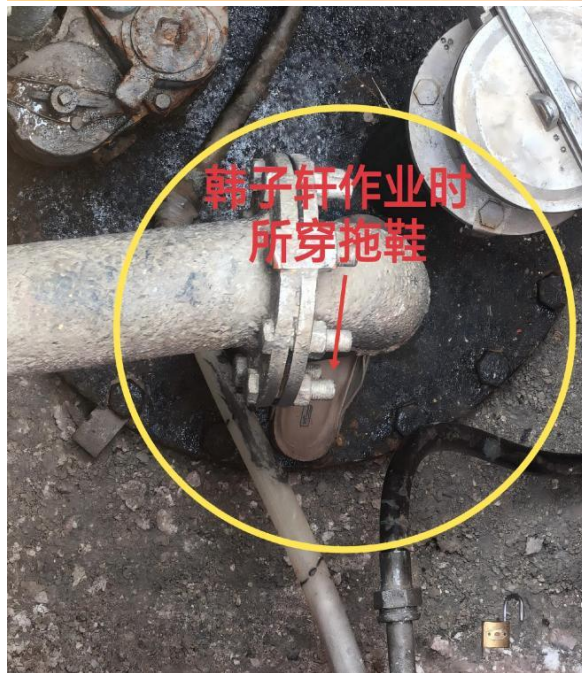
事故现场勘验照片

19时1分35秒，韩子轩未采取任何防护措施穿拖鞋下井作业，期间三次探头通风换气，2分32秒出阀门井；19时8分50秒，马文学擦拭卸油口，9分41秒关闭卸油口盖；19时10分40秒，马文学未采取任何防护措施进入92号汽油阀门井关闭计量孔时，被困于阀门井内。19时15分37秒，韩子轩发现马文学被困，查看阀门井内状况，16分08秒下井拉拽、推举马文学未果；19时17分03秒，韩子轩返回地面寻找救援工具（梯子）；19时17分40秒，韩子轩再次下井施救，17分47秒韩子轩出井，过程中有两次掏手机动作，但未拨打任何救援电话。19时18分05秒，韩子轩第三次下井施救，18分28秒回到地面且出现明显

中毒症状。19 时 19 分 22 秒，韩子轩第四次下井，由于四次下井均未采取任何防护措施，最终两人一同被困井中。8 月 9 日早晨 7 时 43 分进站加油人员发现并报警。

经排除油气管道泄漏及油品不合格、一氧化碳中毒等诸多因素，结合上海市司法鉴定科学研究院鉴定报告。调查组调查人员综合分析判断，该事故主要原因为事故阀门井内聚集大量汽油蒸气和硫化氢混合气体，造成作业和施救人员中毒。

民和县官亭供销社加油站在进行卸油作业时，违反《加油站作业安全规范》（AQ3010-2022）相关规定，违规作业，作业人员在阀门井内中毒昏迷，导致事故发生。施救人员未采取安全防护措施，盲目施救，在井内中毒昏迷，致使事故扩大。

第一款、第四款之规定；未对承包单位的安全生产工作统一协调、管理，定期进行安全检查，违反了《中华人民共和国安全生产法》第四十九条第二款之规定；未检查确认油罐计量孔密闭运行状态，未使汽油罐计量孔上阀门处于关闭状态，违反了《加油站作业安全规范》（AQ3010-2022-5.2.7），综合以上违法行为该站对事故负主要责任。建议由民和县应急管理局按照《中华人民共和国安全生产法》第一百一十四条第一项之规定，对民和县官亭供销社加油站经营主体予以人民币 700000 元（柒拾万元）的行政处罚。
